環境ドクター

カビと結露の脅威

—夏の高温多湿が製造環境に与える影響と対策—

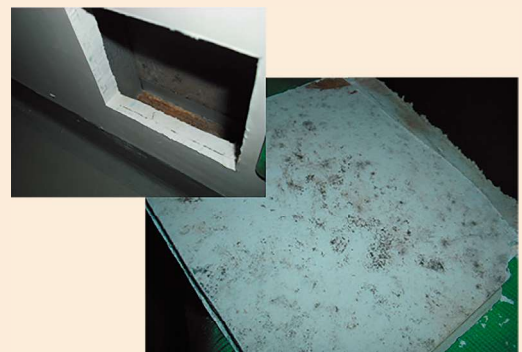
画像2 壁の中の結露とカビ

これらの原因の一つとして、建物の断熱性能を超えた温度差により、特に天井裏や壁の中で結露が生じ、そこで真菌が異常増殖し、結果的に室内を汚染していることが考えられます(画像1・2)。工場内でオープンや集塵機などがある場所は、室内の空気が多く廃棄されるため(陰圧)、天井裏や壁の内部の空気を、建物の隙間から室内に引き込みやすくなります。結露による天井面の劣化や、ダクト周りの断熱材が水に濡れて収縮することなども、天井裏の汚染空気が室内に侵入しやすくなる要因となります。

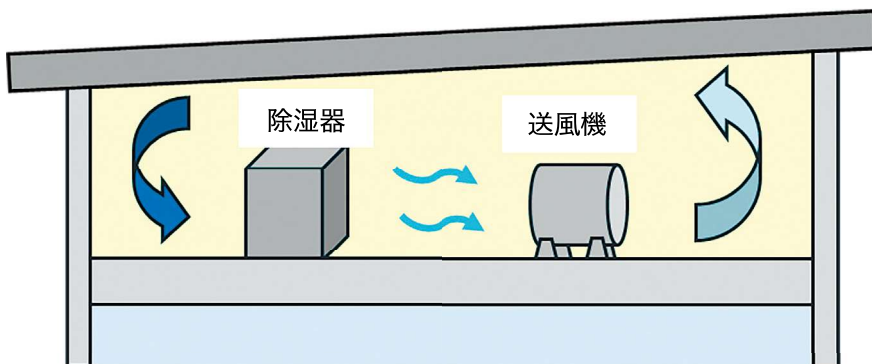
イラスト2 天井裏の結露防止の例

根本的な解決のためには、カビが発生した面(断熱が弱い、または空気の出入りがある箇所)に対して、断熱性能を高めるための発泡剤の吹き付けや断熱性能の高い壁材の増設が必要です。同時に、室内への貫通部、特に電気や通信の引き込み線回りをパテやシーリング材で完全に封鎖し、空気の侵入経路を断つことが重要です。さらに、湿気が溜まりやすく換気しにくい天井裏などの空間では、サーキュレーターを設置して結露の発生を抑制したり、除湿器を設置して結露そのものを防止したりする対策も効果的です。(イラスト1、イラスト2)
